## أثر العاصفة المتوسطية دانيال على البيئة الطبيعية والبنية التحتية بحوض وادي درنة

سعد رجب حمدو لشهب

قسم الموارد والبيئة – كلية الآداب والعلوم الإيبير – جامعة بنغازي

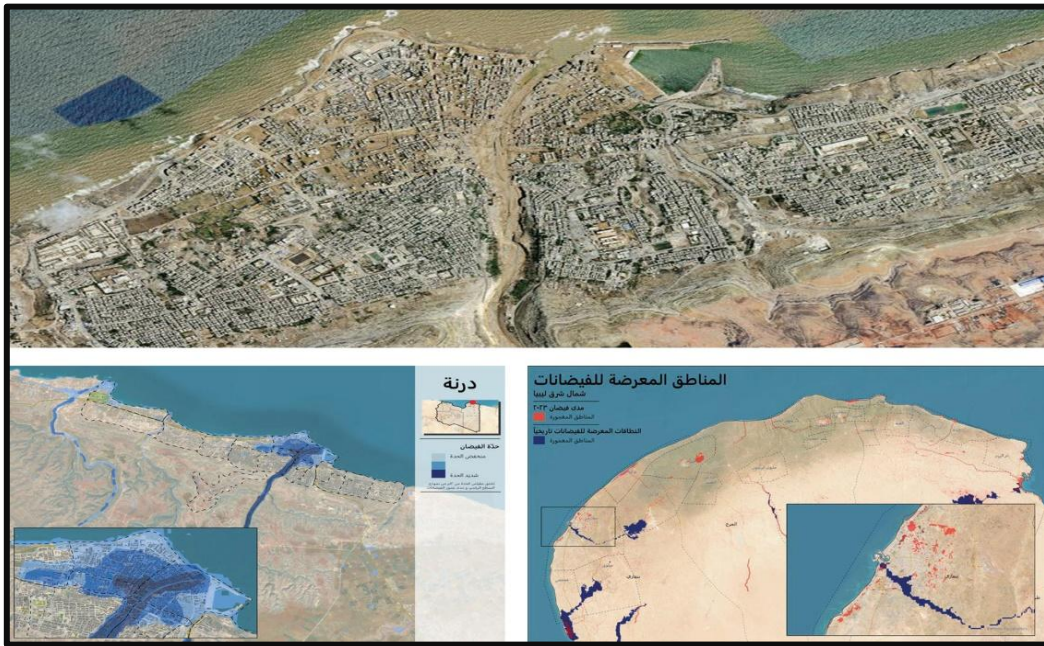
### الشكل (1) المناطق المعرضة للفيضانات في إقليم الجبل الأخضر وسهل بنغازي

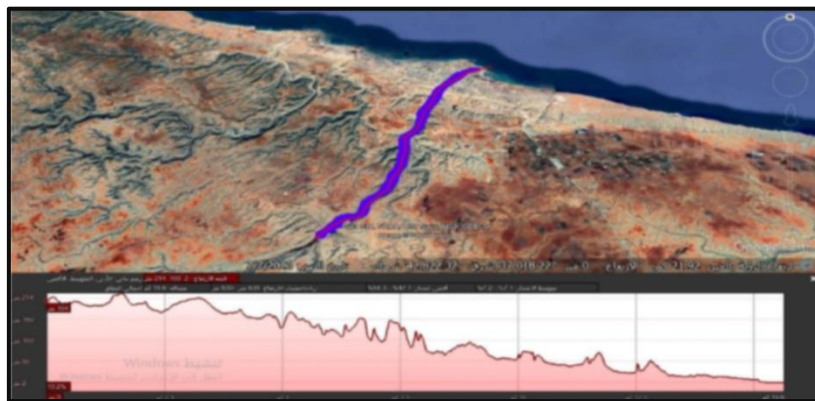
شكل (5) قطاع طولي من سد بومنصور إلى مصب الوادي

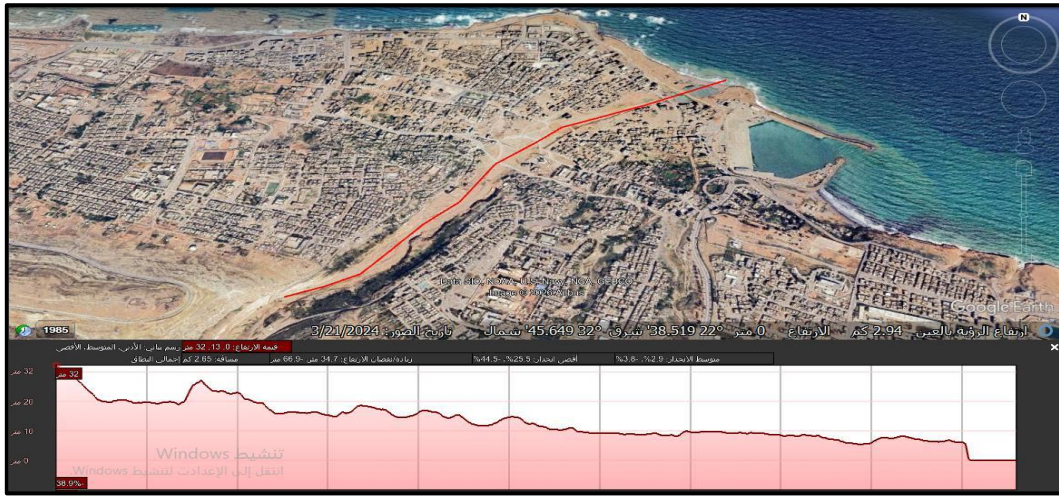
شكل (6) قطاع طولي من سد البلاد إلى مصب الوادي

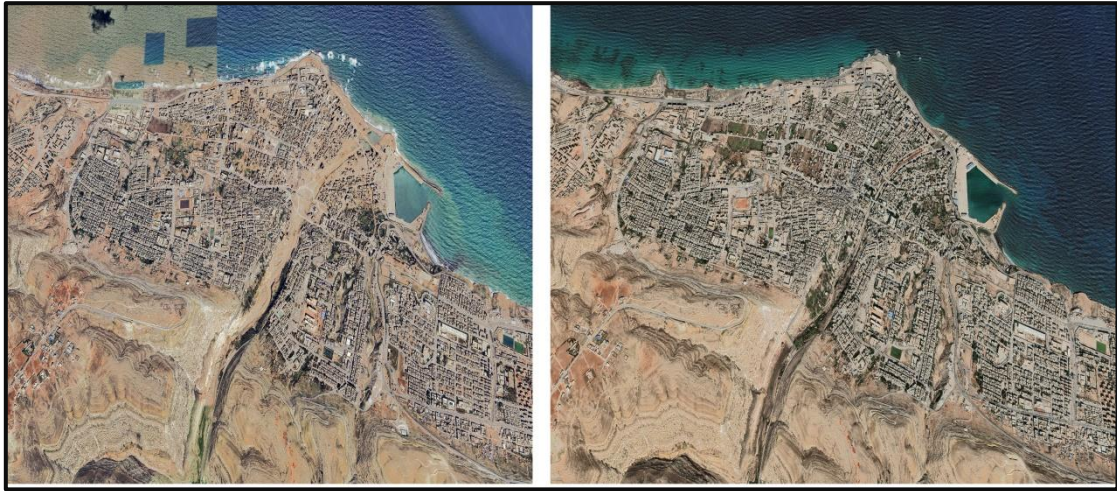
### صورة (1) درنة قبل وبعد العاصفة المطرية

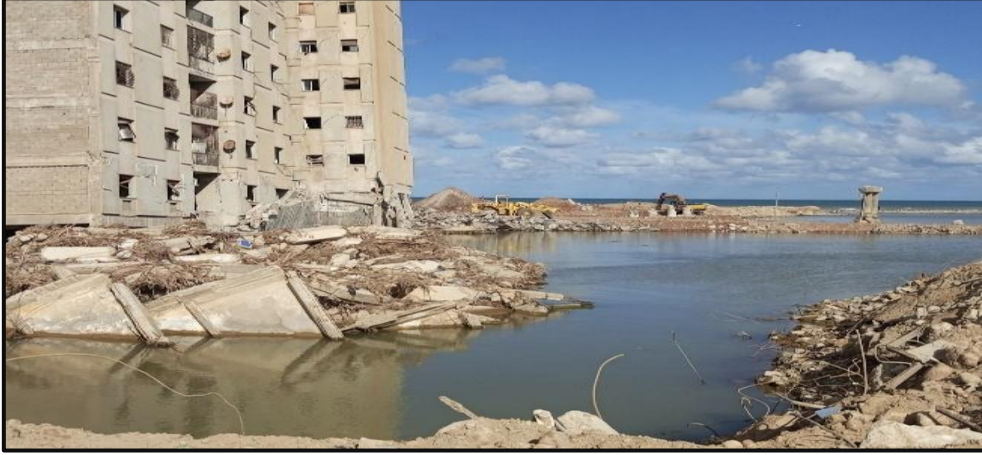
صورة (1) البنية التحتية المدمرة عند المصب

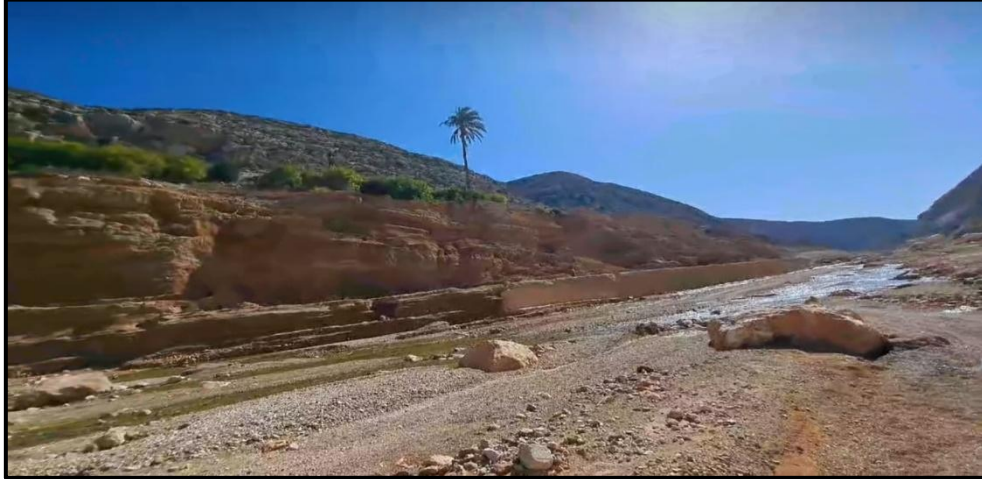
صورة (2) انجراف التربة والغطاء النباتي في مجرى الوادي

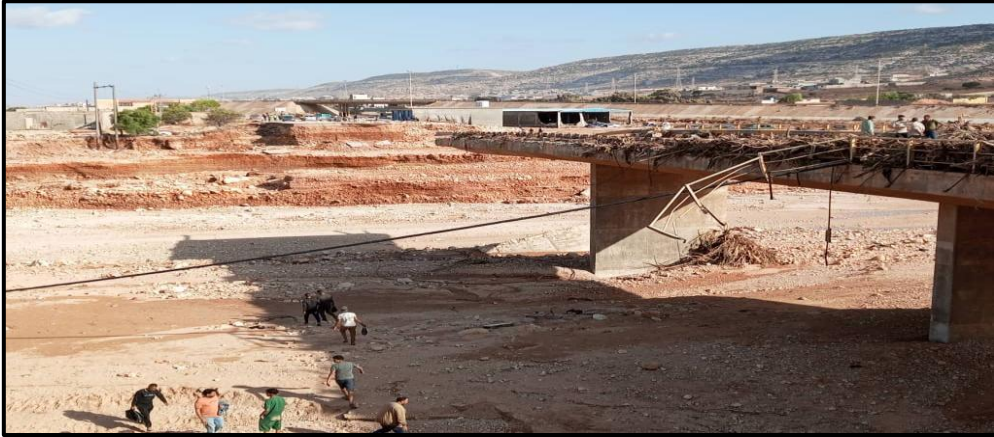
صورة (4) الدمار الذي لحق بأحد الجسور الرابطة بين ضفتي المدينة

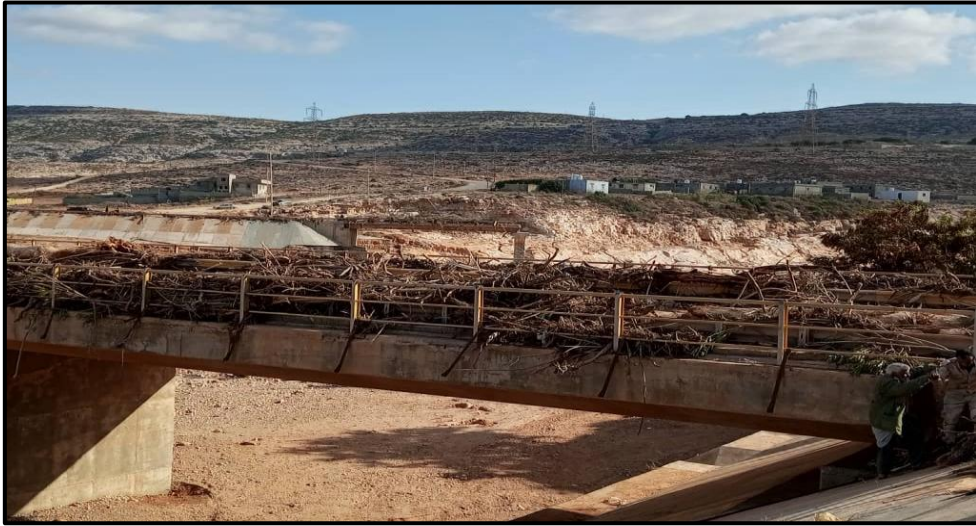
صورة (5) بقايا جذوع الأشجار فوق الجسر نتيجة ارتفاع وقوة الموجه

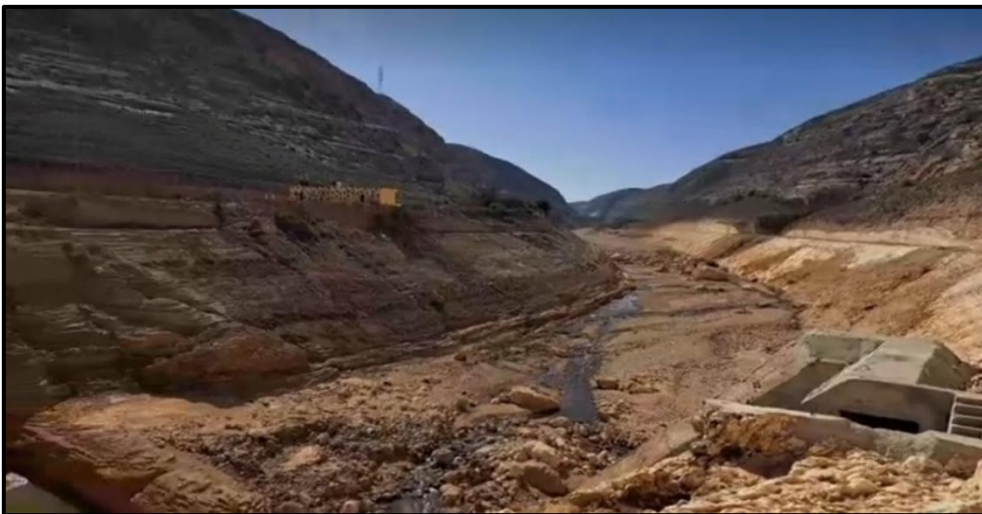
صورة (6) ظهور الصخور الأصل نتيجة قوة الانجراف
